Umsetzung der WRRL am Trotzbach

5. Informations- und Erfahrungsaustausch für Angelvereine und Fischereigenossenschaften

16.02.2017 Kreishaus Soest

Wasserverband Obere Lippe

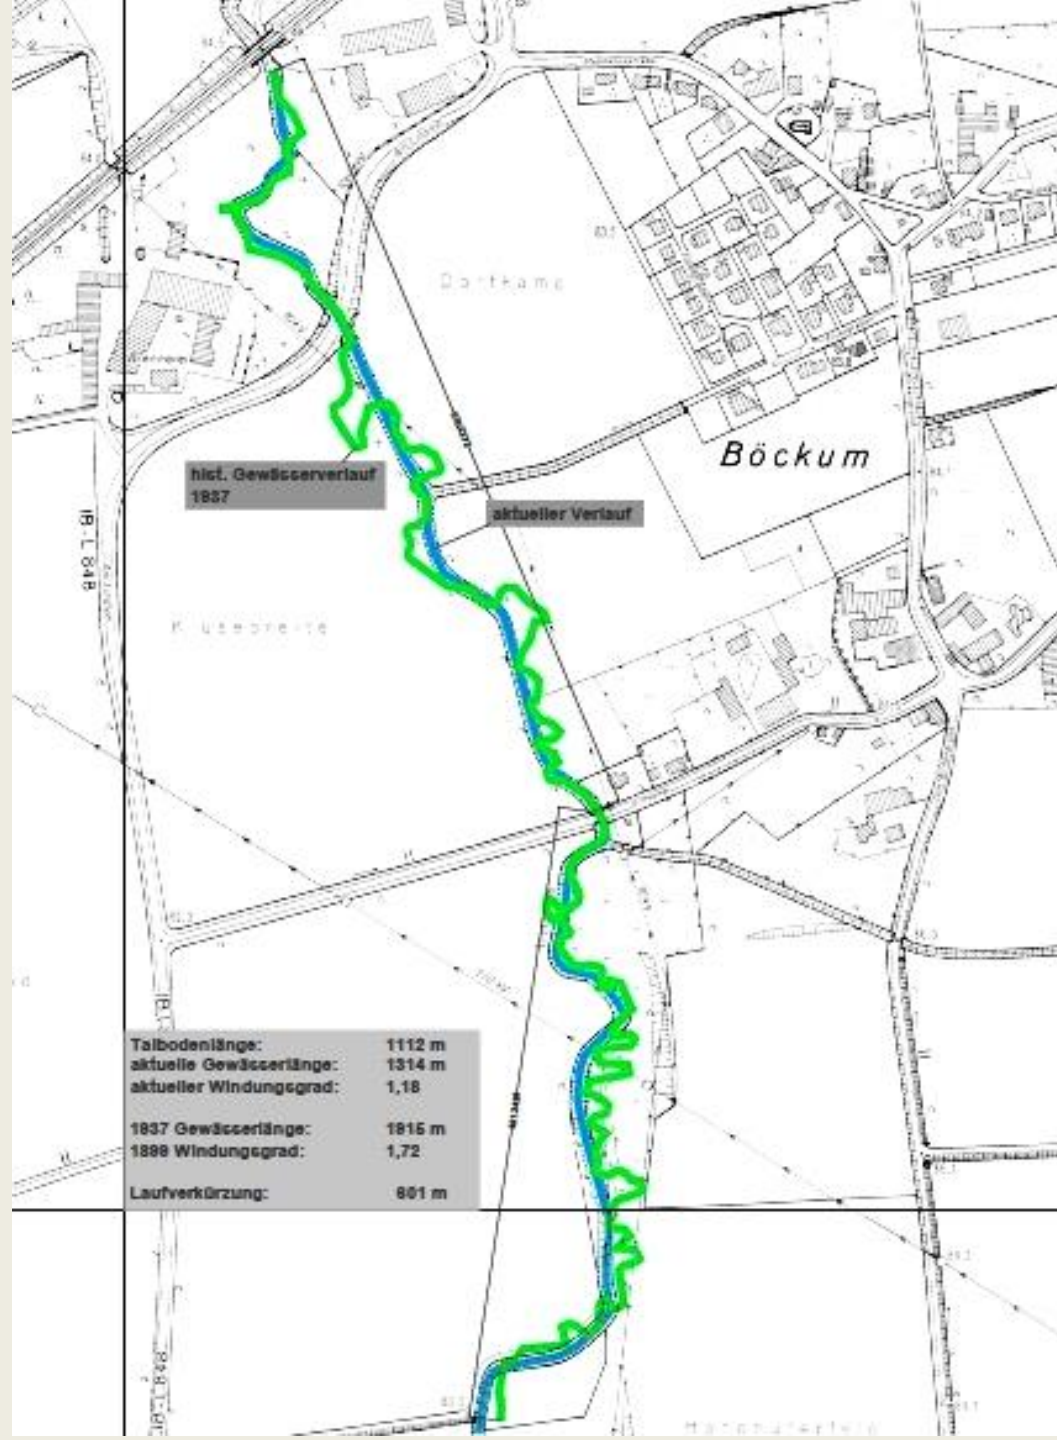
Vergleich des hist.
Trotzbachverlaufs von 1937
mit dem aktuellen Verlauf

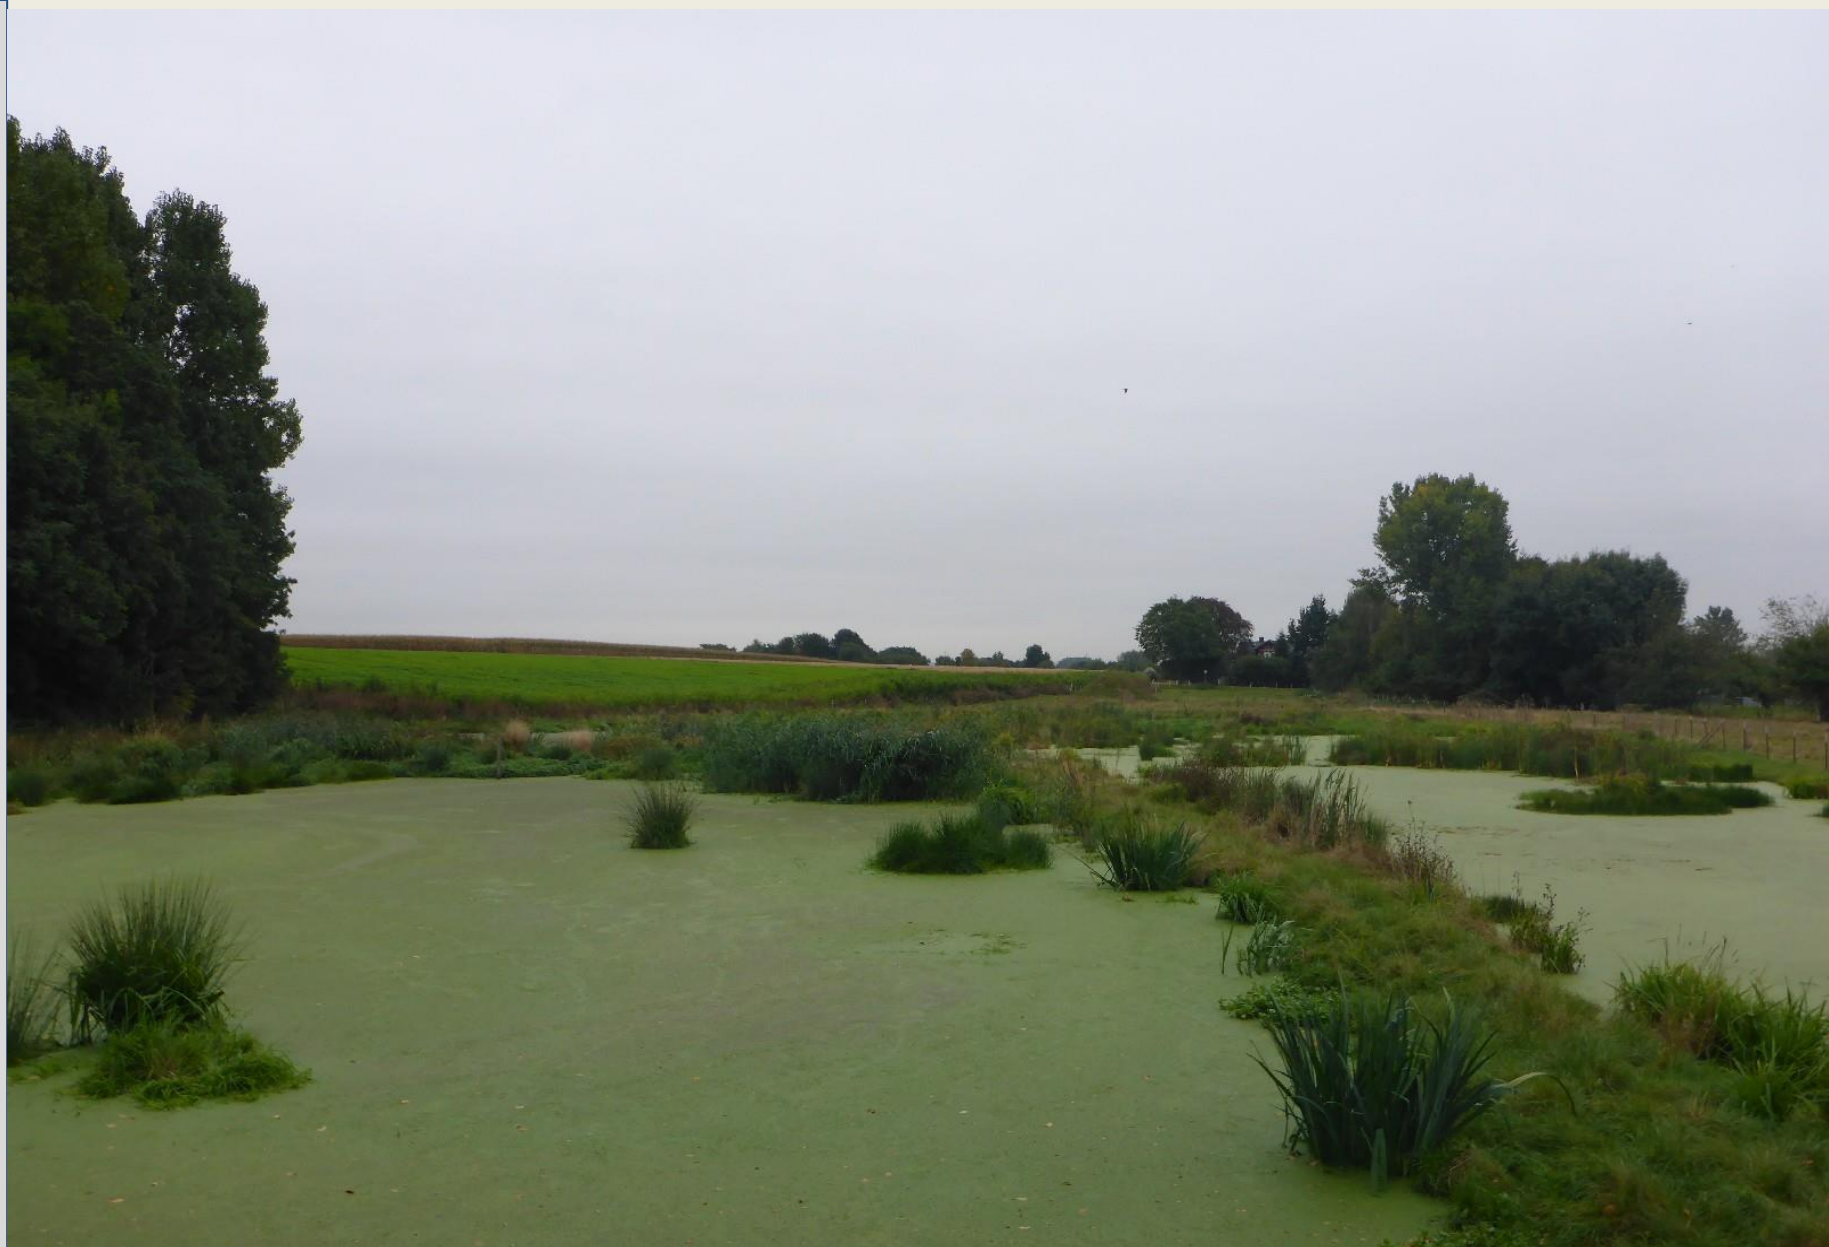
Bei der Durchströmung des Röhricht-Binsenbestandes wird der Nährstoffgehalt des Kläranlagenwassers um bis zu 90 % reduziert. Die Maßnahme trägt damit deutlich zur Verbesserung der Wasserqualität des Trotzbaehes bei

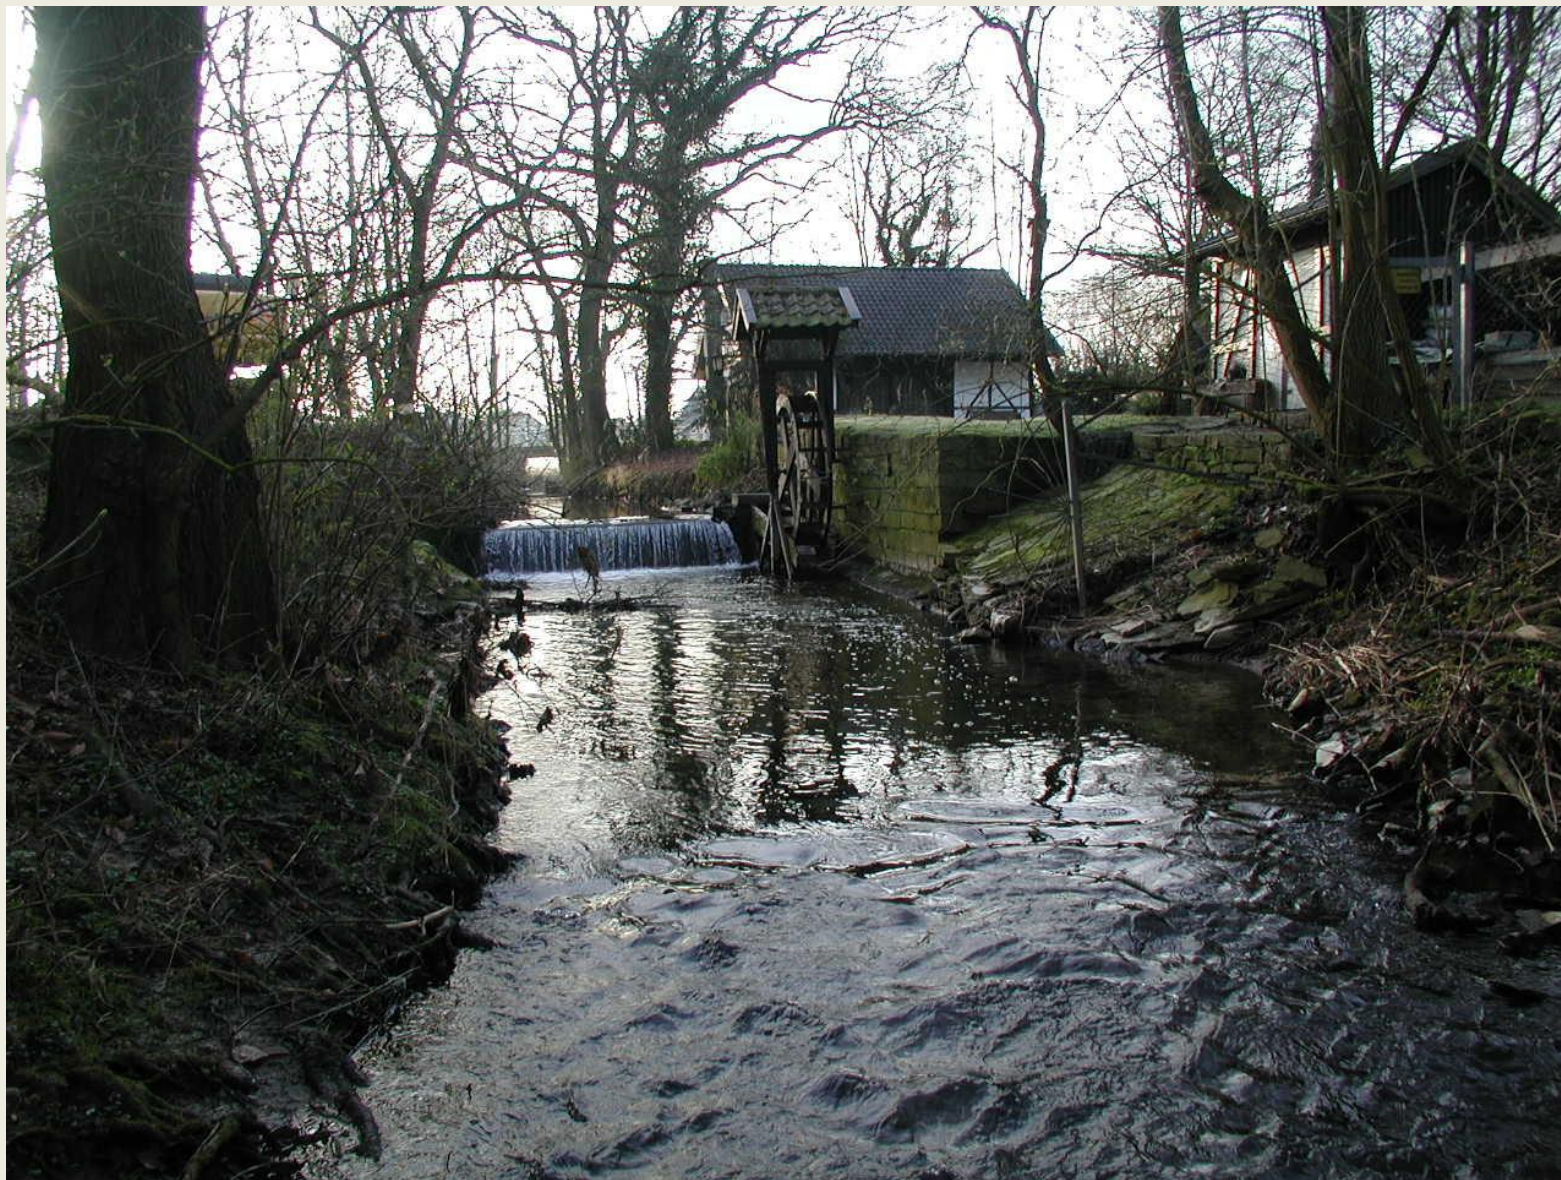
TRZ 1+381

Herstellung der linearen Durchgängigkeit durch den Bau einer Sohlgleite 1:30

März 2004

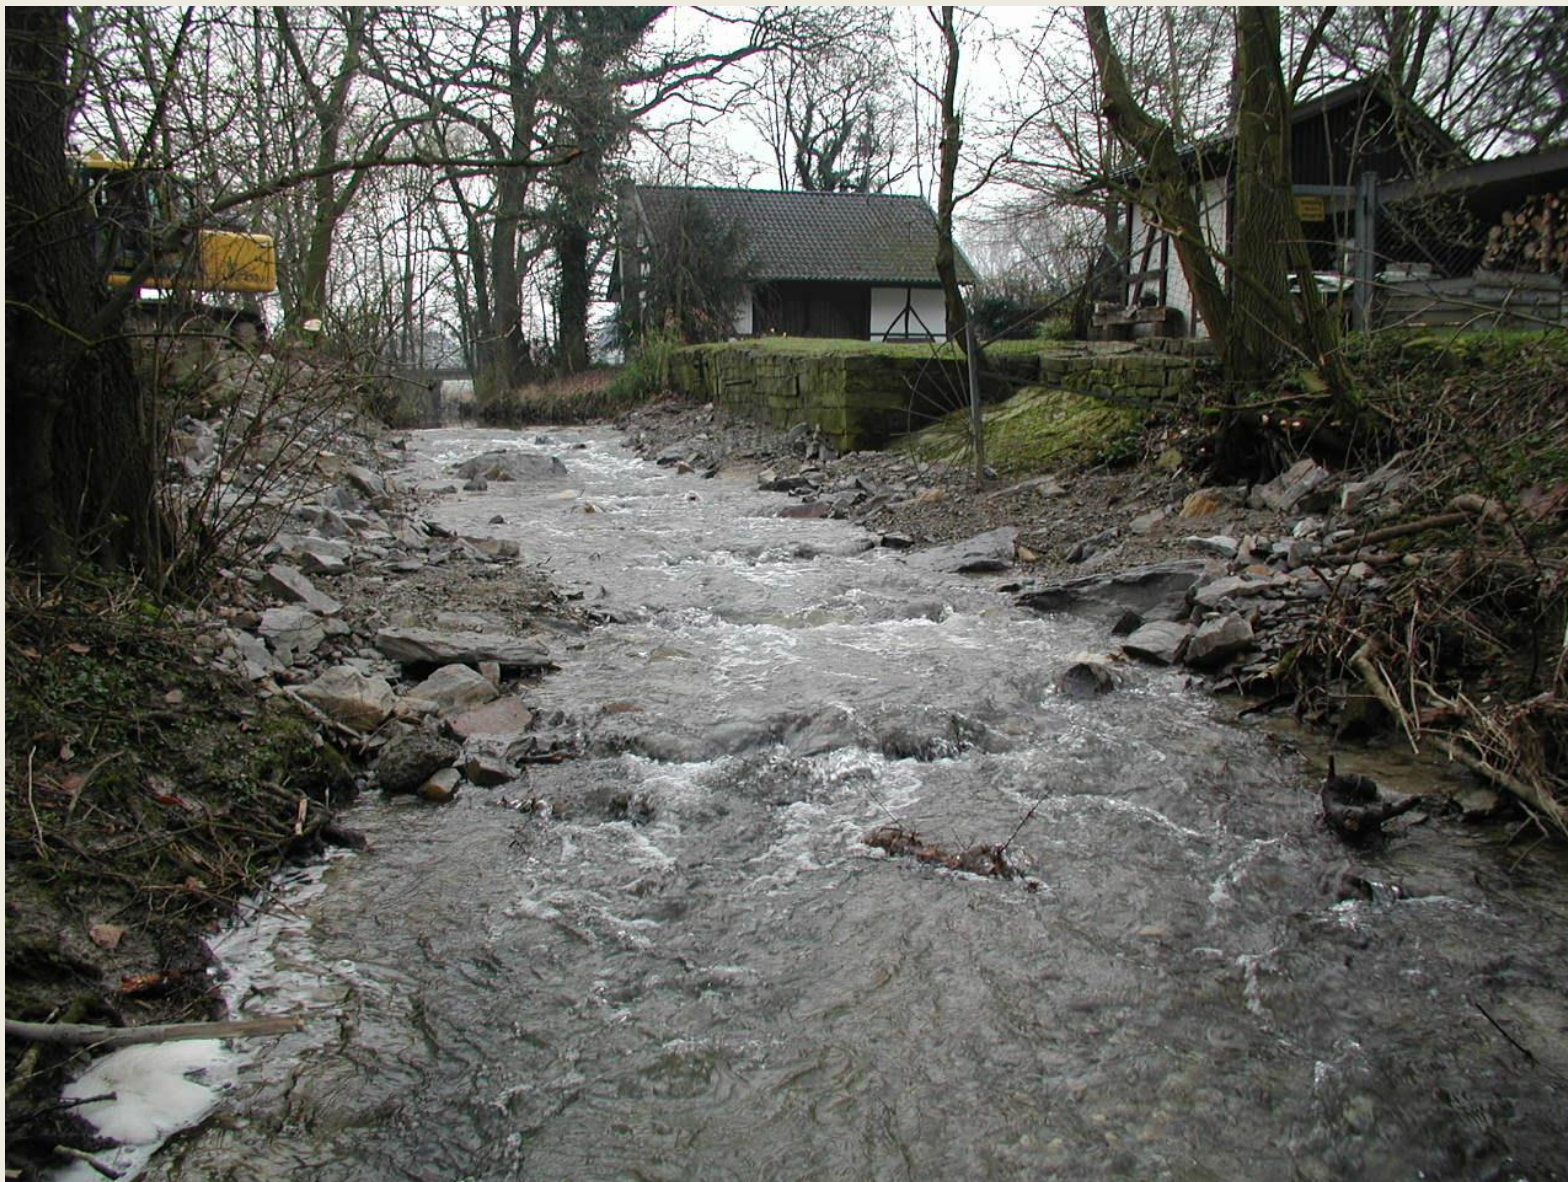
TRZ 1+381

Herstellung der linearen Durchgängigkeit durch den Bau einer Sohlgleite 1:30

März 2004

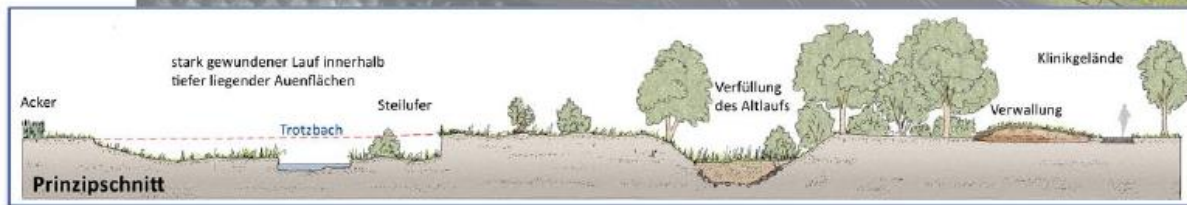
Renaturierung des Trotzbaiches von Station km 0+900 bis 1+320 und Optimierung des Hochwasserschutzes für das Gelände der LWL-Kliniken
