# Zur Fischfauna der Bördebäche

Projekt „Vertiefendes  
Monitoring Bördebäche“

**Auszug: Ahse**

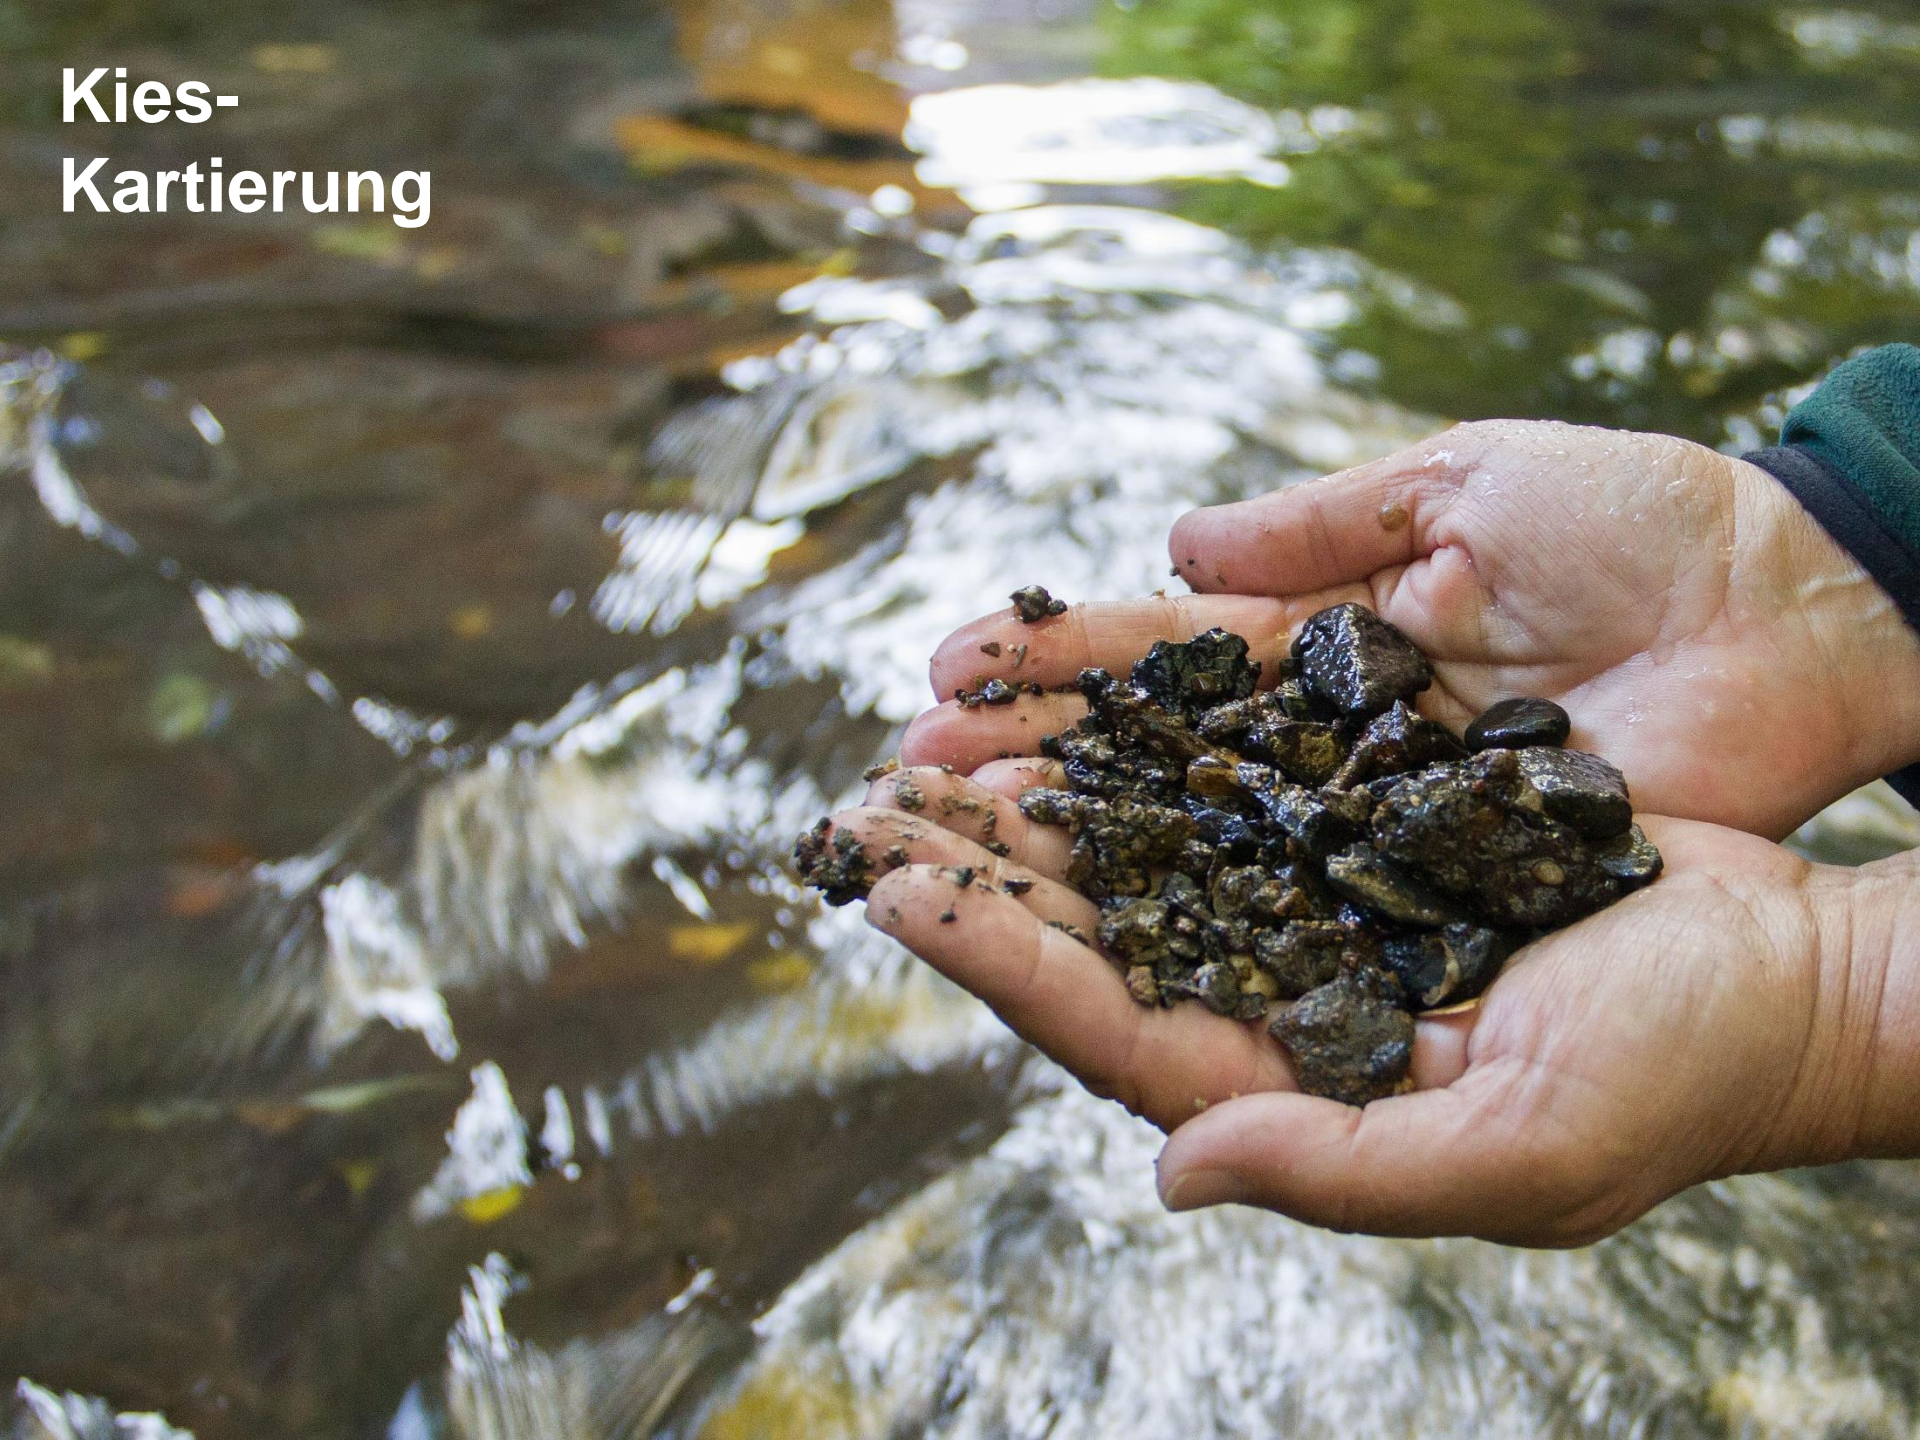
# Kies- Kartierung

- Plänerkies eiszeitlichen Ursprungs fehlt im Westen der Hellwegbörde und nimmt nach Osten zu.
- Andere mögliche Substrate für Kieslaicher sind Emscher-Mergel, Wiesenkalk, Waschberge und „Bauschutt-Schotter“.
- Salmoniden stellen die höchsten Ansprüche an Qualität und Mächtigkeit von Kiesbänken, gefolgt von Äsche und Elritze. Können sich diese Arten auch in Bänken aus anderem Substrat erfolgreich fortpflanzen?
